### Hilfsrahmenstrebe Opel Speedster

Art-Nr.: SUS-004

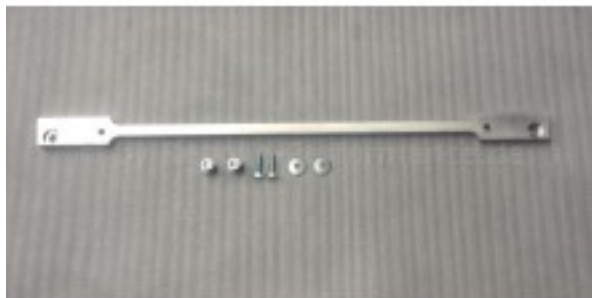
Diese Problematik kann nun durch Einbau unserer Hilfsrahmenstrebe beseitigt werden. Die aus hochfestem Aluminium gefertigte Strebe wird am untersten Punkt des Hilfsrahmens fest mit diesem verschraubt, wodurch auftretende Querkkräfte nun zusätzlich vom kurveninneren Hilfsrahmenausleger aufgenommen werden und eine einseitige Be- bzw. Überlastung vermieden wird.
